## SOSIALISASI DAN IMPLEMENTASI TEORI PERKERASAN JALAN GUNA PERBAIKAN JALAN PERUMAHAN GRIYA SAKINAH ASRI KM.10 KARANG JOANG - BALIKPAPAN

**Basyaruddin<sup>1\*</sup>, Muhammad Hadid<sup>2</sup>**

<sup>1,2</sup>Jurusan Teknik Sipil dan Perencanaan/Institut Teknologi Kalimantan, Balikpapan

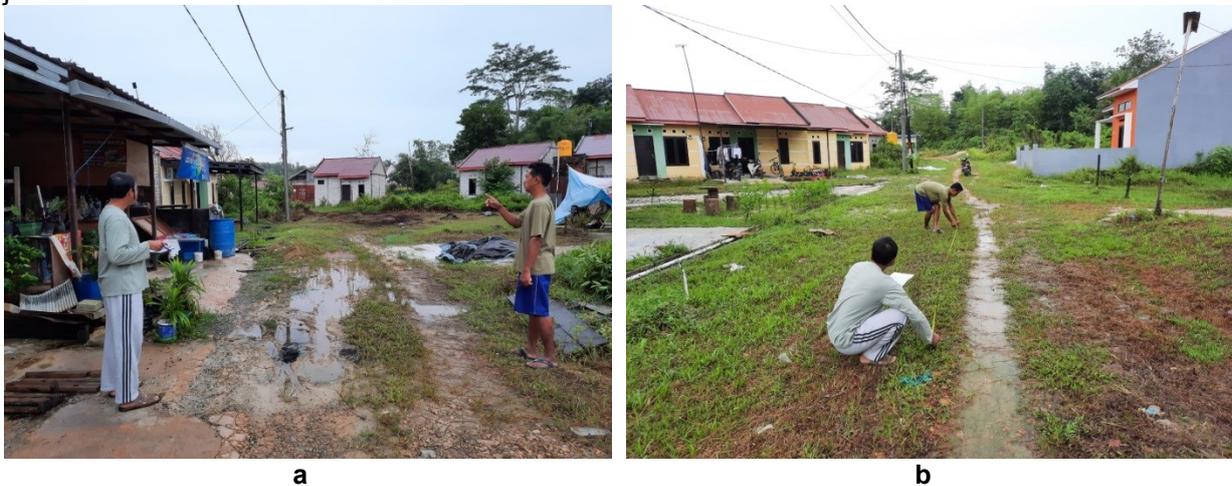
**Gambar 2. a. Survei Terhadap Jalan yang Rusak, b. Pengukuran Panjang Jalan yang Rusak**  
Sumber: Penulis, 2021

Berdasarkan hasil survei dan pengukuran maka dapat disimpulkan bahwa tidak semua segmen dalam kondisi rusak dan tergenang. Oleh karena itu, dengan memanfaatkan *siteplan* perumahan dan pantauan satelit menggunakan *google earth* rencana perbaikan atau perkerasan jalan GSA dibagi menjadi 5 segmen jalan. Adapun luas jalan tiap segmen dapat dilihat pada Gambar 2. Pada Gambar 3 dapat dilihat bahwa terdapat 5 segmen jalan yaitu Segmen A hingga Segmen E. Luas jalan segmen A,C dan E berada pada rentang 145 – 165 m<sup>2</sup> dan segmen terluas adalah segmen B yaitu 334 m<sup>2</sup> sedangkan segmen D mempunyai luas sebesar 205 m<sup>2</sup>. Luas tiap segmen jalan ini merupakan acuan dasar dalam

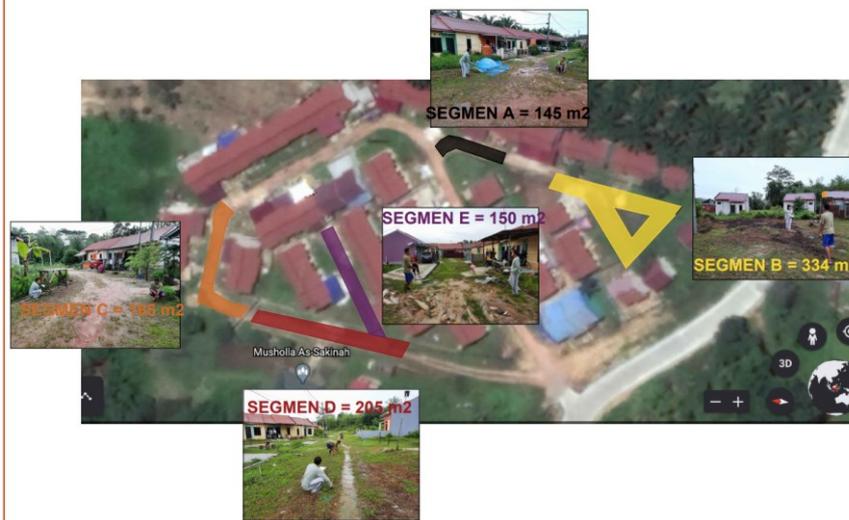
**Gambar 3. Luas Masing-Masing Segmen Jalan Rencana Perkerasan**  
 Sumber: Penulis, 2021

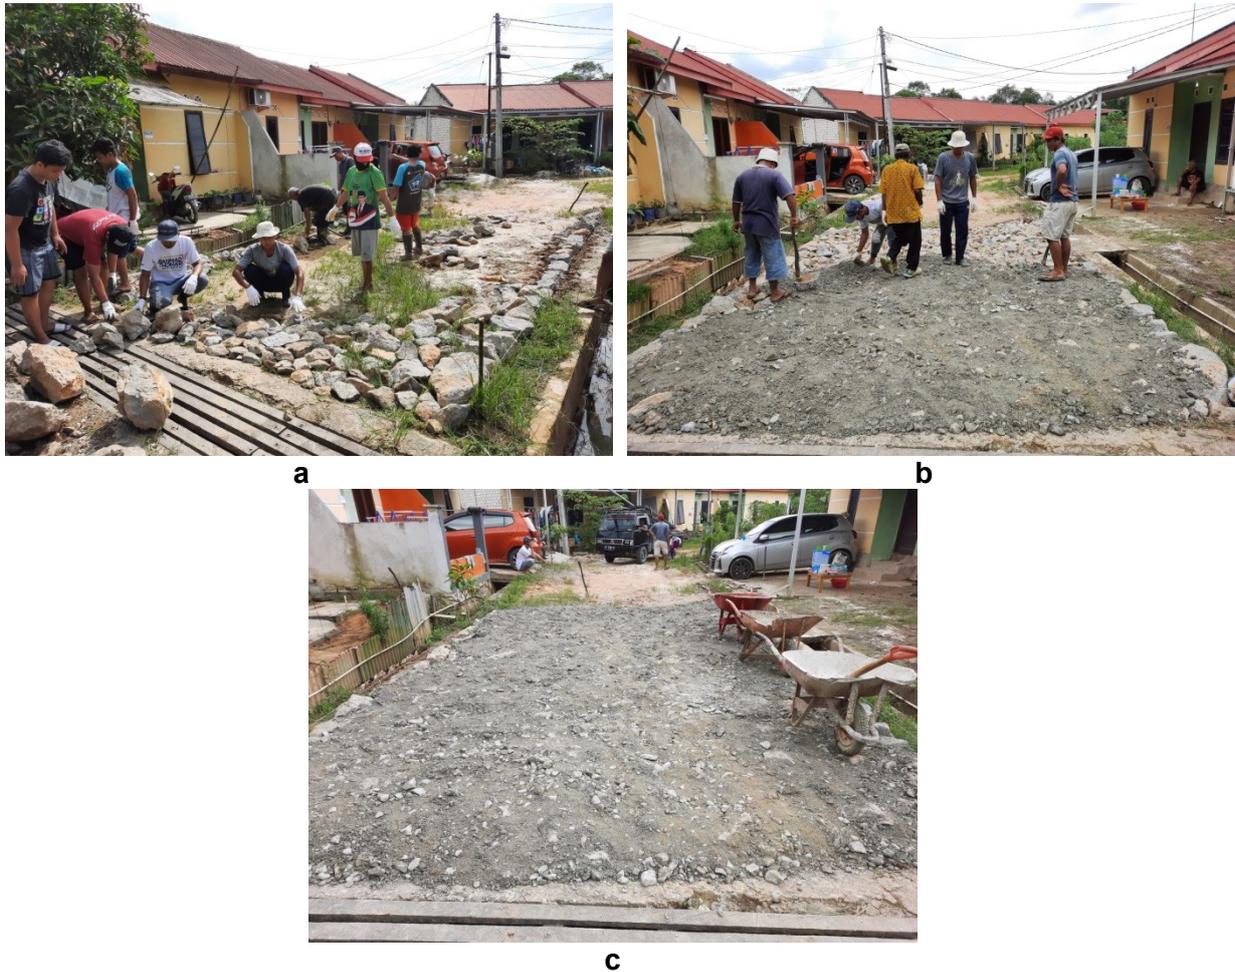
**Gambar 6. a. Penghamparan Batu Gunung, b. Penghamparan Sirtu sebagai *Filler*, c. Perkerasan (Lapisan Pondasi) Sebagian Segmen C telah Selesai**  
*Sumber: Penulis, 2021*

Implementasi yang terakhir adalah realisasi dari rencana perkerasan menggunakan lapisan pondasi yang telah disepakati sebelumnya. Dalam hal ini, peran seluruh warga perumahan GSA sangat diharapkan karena dengan kegiatan gotong royong yang rutin dilakukan setiap bulannya perbaikan jalan perumahan dapat ter-realisis. Warga saling bahu-membahu memperbaiki jalan meskipun tidak memiliki pengalaman memperbaiki jalan sebelumnya. Antusias warga dalam membangun jalan perumahan dapat dilihat pada gambar 6.

Progres perbaikan yang telah direalisasikan di perumahan GSA masih terbatas pada segmen C dan D dengan total volume sebesar 55.5 m<sup>3</sup>. Hal ini menunjukkan bahwa progres perbaikan jalan telah mencapai angka 30%. Selain itu, antusias warga GSA cukup tinggi dalam kegiatan ini dimana setiap kegiatan gotong royong jumlah warga yang turut bekerja sama mencapai 30 orang.
