# Revitalisasi Sebagai Upaya Peningkatan Tata Kualitas Lingkungan Di Koridor Jalan Juanda Kota Surakarta

## *Revitalization As An Environmental Quality Improvement Effort In The Ir Juanda Road Corridor, Surakarta City*

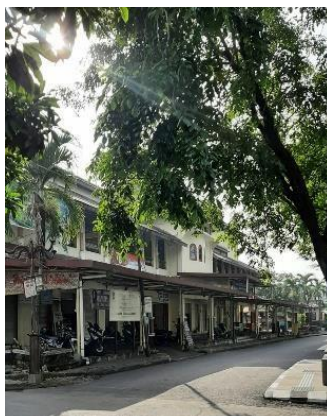
**Gambar 3.2** Pasar Pucang Sawit

Konsep identitas lingkungan adalah kegiatan perancangan sebuah lingkungan yang diwujudkan melalui pembangunan elemen fisik dan nonfisik lingkungan. Identitas lingkungan terdiri atas beberapa sub pembahasan yang pertama adalah tata karakter bangunan/ lingkungan yang ditandai dengan wujud bangunan koridor jalan yang memberikan kesan aktivitas pejalan kaki di sepanjang koridor kemudian komponen ini juga didukung dengan tata kegiatan pendukung yang ada secara informal yaitu kegiatan perdagangan jasa di ujung koridor jalan yaitu terdapat Pasar Pucang Sawit dan Kios Bunga yang berderet. Keberadaan Pasar Pucang Sawit berdasarkan hasil survei diketahui bahwa kawasan pasar yang ada masih sangat sepi dan kurang beroperasi secara maksimal sesuai fungsinya sebagai kawasan perdagangan jasa.

Kondisi tersebut menyebabkan tidak maksimalnya orientasi kawasan sebagai kawasan perdagangan dan jasa, dengan ketersediaan fasilitas pejalan kaki. Namun masih ditemukan aktivitas perdagangan jasa di kawasan koridor jalan ini, secara khusus berada di shelter kios bunga & tanaman. Kemudian untuk sub pembahasan tata penanda identitas lingkungan ditunjukkan melalui keberadaan Taman Ir Juanda sebagai penanda Koridor Jalan Ir Juanda. Namun penempatan Taman Ir Juanda berdasarkan hasil survei berada pada lokasi yang kurang strategis

*guiding block* dan *ramp* sebagai salah satu upaya melibatkan kaum difabel agar dapat menggunakan fasilitas publik bersama tanpa merasa terasingkan. Selain itu juga diperlukan upaya peningkatan kualitas Pasar Pucang Sawit sehingga menjadi lebih optimal fungsinya dan meningkatkan ekonomi masyarakat, misalnya melalui kegiatan/event khusus untuk menarik masyarakat berdatangan. Yang terakhir adalah peningkatan kualitas yang ada harus disertai dengan kesadaran masyarakat dan Pemerintah untuk salingbekerja sama dan menjaga setiap fasilitas umum yang ada di sekitar koridor jalan dan tidak merusaknya untuk kepentingan pribadi.

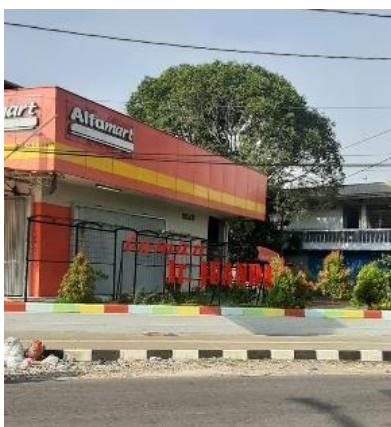
**Gambar 3. 3** Taman Ir Juanda

karena berdekatan dengan lalu lintas jalan, serta penggunaan fungsinya hanya berguna untuk menambah keindahan saja dan tidak untuk beraktivitas bersama di ruang publik tersebut. Yang terakhir pada komponen ini adalah, pada beberapa spot koridor jalan ditemukan beberapa lukisan berupa ucapan terimakasih kepada mantan Walikota Surakarta yang menambah estetika dan warna yang berbeda dari koridor jalan. Namun juga ditemukan beberapa gambaran hasil dari vandalism yang mengurangi kesan indah dari koridor jalan ini akibat dari tindakan dari oknum yang tidak bertanggung jawab.

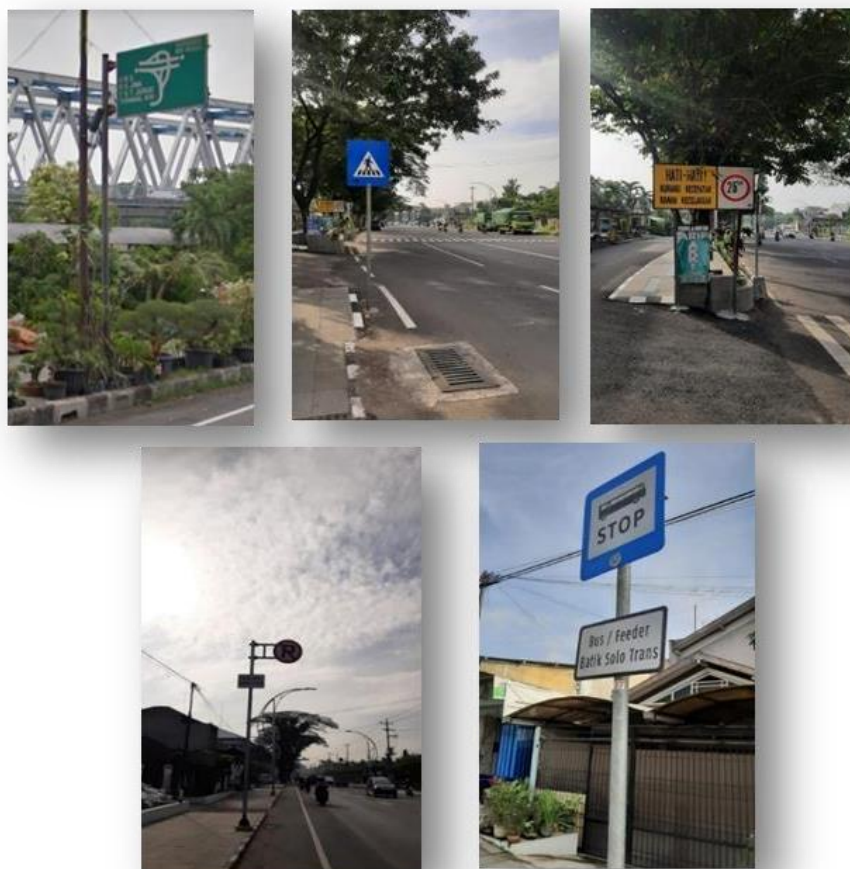
**Gambar 3. 4** Komponen Orientasi Lingkungan

Konsep orientasi lingkungan ini menjelaskan mengenai kemudahan pemakai untuk melakukan pergerakan dan mendapatkan informasi dari lingkungan setempat. Konsep orientasi lingkungan ini terdiri dari sistem tata informasi dan sistem tata rambu pengarah. Dalam Kawasan Studi diketahui bahwa kawasan telah memiliki beberapa signage sebagai papan informasi dan penanda kawasan seperti rambu- rambu untuk mengurangi kecepatan sepanjang koridor jalan karena termasuk kawasan rawan kecelakaan, kemudian terdapat signage berupa larangan parkir di sepanjang koridor jalan, dan ketentuan kendaraan yang boleh melalui koridor Jl Ir Juanda yaitu truk JBB>5500kg. Berdasarkan Modul Perencanaan Perlengkapan Jalan Kementerian PUPR maka signage kawasan telah menuruti aturan yang ditetapkan seperti rambu larangan dengan warna dasar putih dan merah, rambu perintah dengan warna dasar biru, dan rambu petunjuk berwarna hijau.

Kawasan studi juga telah menyediakan tanda penyebrangan jalan yaitu *zebracross*. Selain itu juga dapat ditemui sistem rambu pengarah mengenai tempat pemberhentian bus / feeder Batik Solo Trans, hal ini memudahkan masyarakat untuk mengakses dan menggunakan transportasi umum di sepanjang koridor jalan yang ditetapkan sebagai kawasan dengan fasilitas bagi pejalan kaki. Namun di kawasan terkait dengan sistem rambu pengarah yang berkaitan dengan petunjuk menuju daerah lain masih minim ditemui di sepanjang koridor jalan pedestrian, sehingga perlu diperhatikan bagaimana penempatan dan interval jarak dari sistem rambu pengarah tersebut.

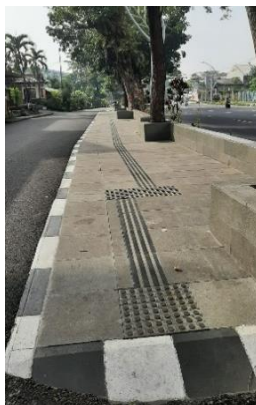
**Gambar 3. 5** Guiding Block & Ramp

Penempatan guiding block telah dipertimbangkan tidak berdekatan dengan street furniture yang ada untuk upaya peningkatan keselamatan bagi kaum difabel. Serta beberapa guiding block berwarna hitam dengan alasan bahwa warna tersebut dianggap lebih tahan lama. Selain itu kualitas pedestrian yang ramah difabel juga ditunjukkan melalui keberadaan ramp yang memfasilitasi dan menjamin keselamatan pejalan kaki bagi kaum difabel. Keberadaan bangunan yang ada pada koridor jalan, mayoritas digunakan sebagai toko atau tempat berdagang dan menyediakan jasa. Pada saat pagi-siang hari kawasan pedestrian koridor jalan tidak digunakan untuk berdagang, sehingga dapat dimaksimalkan untuk aktivitas pejalan kaki. Namun pada malam hari sering terlihat beberapa masyarakat menggunakan kawasan jalur pedestrian menjadi lokasi untuk berjualan.

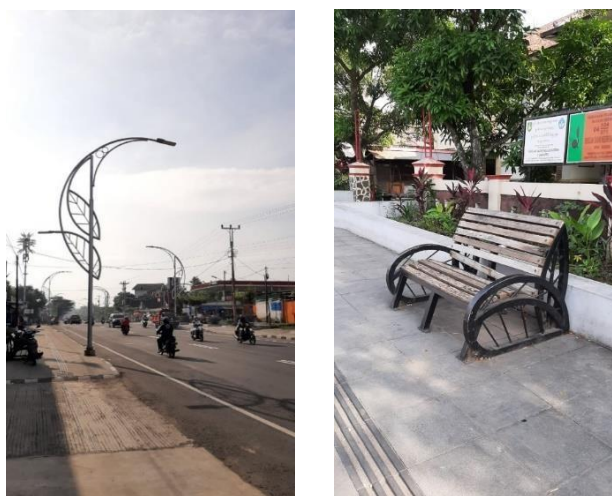
**Gambar 3. 6** Street Furniture

Kawasan telah memiliki street furniture seperti tempat duduk untuk masyarakat bersantai pada saat pagi hari dan sore hari. Peletakan jarak antar tempat duduk tersebar secara merata di sepanjang koridor jalan  $\pm 20$  meter dengan kapasitas tempat duduk 2 orang dewasa dan 1 anak kecil. Pemberian street furniture di kawasan akan lebih baik jika diberikan peneduh sehingga dapat memberikan pelayanan kualitas yang lebih optimal pada siang hari untuk menghindari terik matahari. Juga terdapat lampu jalan yang tidak hanya berupa lampu namun memperhatikan bentuk dan estetika yang berbentuk seperti daun. Pelatakan lampu jalan juga menyebar di sepanjang koridor sehingga dapat memberikan pencahayaan yang maksimal pada saat sore – malam hari.

Keberadaan koridor jalan tersebut sebagai kawasan perdagangan jasa dengan fasilitas pejalan kaki ini masih perlu ditingkatkan melalui beberapa rekomendasi seperti peningkatan kualitas street furniture sehingga lebih menarik warga untuk beraktivitas di sepanjang koridor jalan. Penyediaan

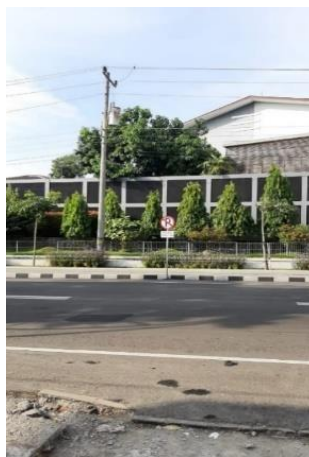
Gambar 3.7 Tata Hijau

Tata hijau yang terletak di kawasan studi terdiri atas pohon dan taman kecil yang diberikan di beberapa spot koridor jalan untuk memberikan kesan yang asri dan teduh. Peletakan tata hijau menjadi salah satu unsur penting untuk memberikan kesan yang lebih sejuk serta mengurangi asap kendaraan bermotor di sepanjang koridor jalan dan mengurangi kebisingan, sehingga pejalan kaki merasa lebih nyaman.
