Peninjauan Kembali Peta Zonasi Benteng Somba Opu Dalam Upaya Perlindungan dan Rencana Revitalisasi Kawasan Cagar Budaya

The Somba Opu Fortress Zoning Map Review in the Protection and Revitalization Plan for the Cultural Heritage Area

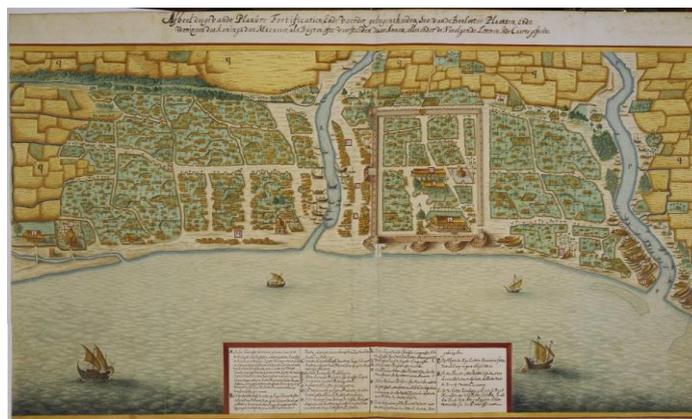
Gambar 1. Lukisan Peta Benteng Somba Opu pada atlas Blaeu-Van der Hem 1665

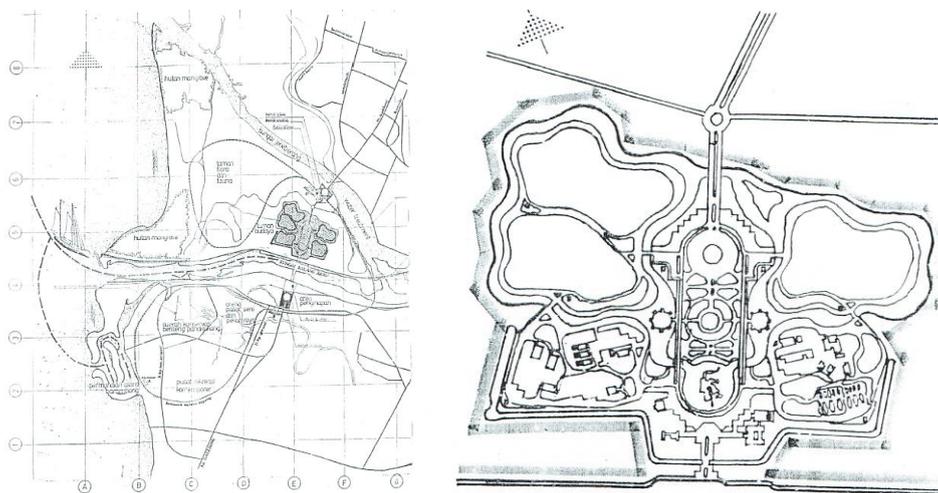
Gambar 2. Rencana Pengembangan Fisik Taman Miniatur Sulawesi

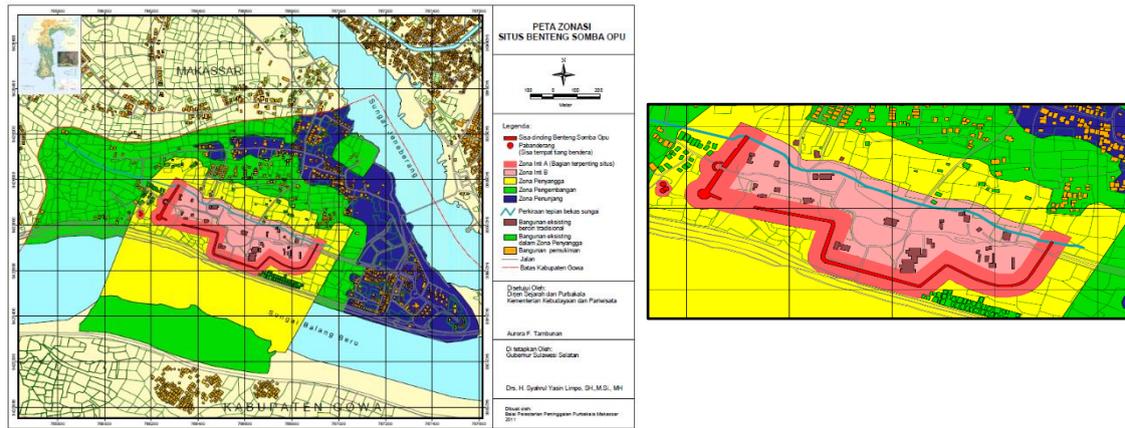
Gambar 3. Peta Zonasi Benteng Somba Opu tahun 2011 dan perbesaran zona inti

Pada dokumen kajian Zonasi Benteng Somba Opu tahun 2011, pada halaman 47 (empat puluh tujuh) membahas tentang penentuan deliniasi zona inti Benteng Somba Opu. Penentuan zona ini didasarkan oleh beberapa kajian seperti hasil temuan struktur dari proses eskavasi arkeologi, interpretasi data sejarah dari peta yang dibuat oleh Arend de Roever dan Bea Brommer, Gejala geografis berupa bekas aliran sungai, dll. Penentuan batas zona inti pada sisi barat, selatan, dan timur relatif lebih jelas untuk dilakukan karena keberadaan struktur Benteng Somba Opu dapat terlihat secara kasat mata. Permasalahan yang rumit untuk dipecahkan adalah pada penentuan batas deliniasi zona inti pada sisi utara Benteng Somba Opu karena tidak adanya struktur tinggalan yang dapat terlihat secara kasat mata. Penentuan batas deliniasi zona pada area utara ini didasarkan pada kajian geografis berupa bekas aliran sungai kuno yang mengalir berkelok-kelok dari sisi timur ke barat yang tertulis pada halaman 50 (lima puluh).

Pertimbangan penentuan batas deliniasi berdasarkan garis aliran air ini bertolak belakang apabila dikomparasikan dengan hasil interpretasi data sejarah berupa lukisan peta kuno dan pengamatan lapangan. Pada gambar 5, lukisan peta tersebut terdapat empat buah bastion yang berbentuk melengkung pada sisi barat Benteng Somba Opu yang berhadapan langsung dengan bibir pantai Makassar. Jika melihat kondisi berdasarkan kondisi empirik di lapangan, terdapat hanya dua bastion yang tersisa. Dinding benteng di sisi barat benteng membentang dari arah selatan ke utara terpotong oleh aliran air tersebut yang menjadi batas zona inti.

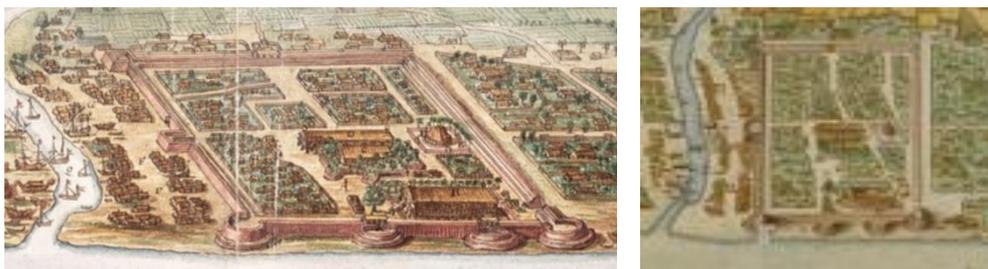
Gambar 4. Lukisan kuno tampak BSO dari arah Laut Makassar pada tahun 1665-1668

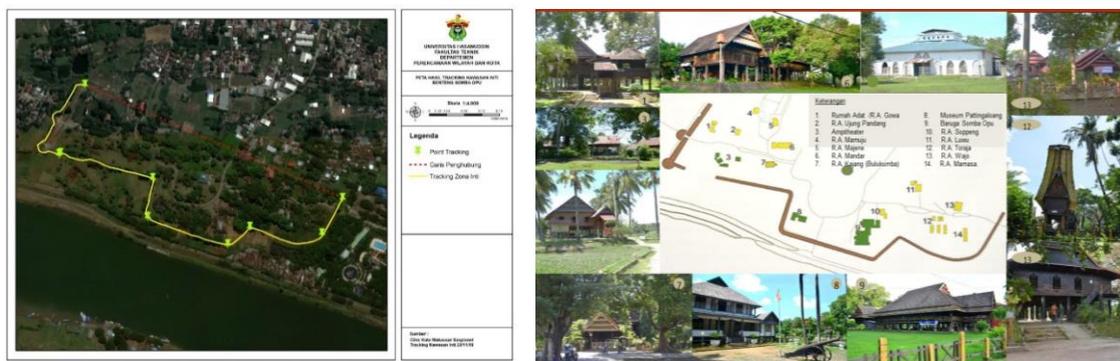
Gambar 5. Peta struktur dinding kuno Benteng Somba Opu hasil tracking GPS dan bangunan tradisional di Taman Miniatur Sulawesi

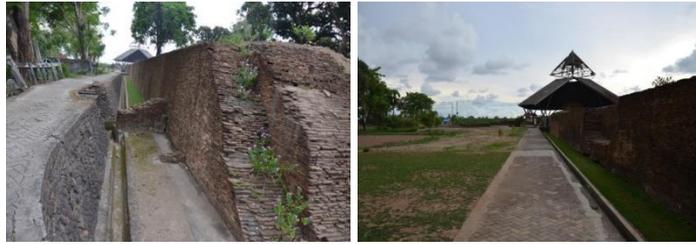
Gambar 6. Struktur dinding kuno Benteng Somba Opu sisi barat

Berdasarkan laporan zonasi tahun 2011 panjang dinding benteng peninggalan Kerajaan Gowa yang masih tersisa yaitu 148,2 meter di sisi barat, 141 meter di sisi selatan, dan 201,9 meter di sisi timur, sedangkan sisi utaranya sudah tidak terlihat lagi.

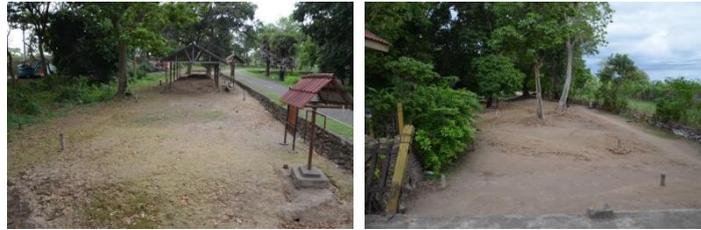
Gambar 7. Struktur dinding kuno Benteng Somba Opu sisi selatan

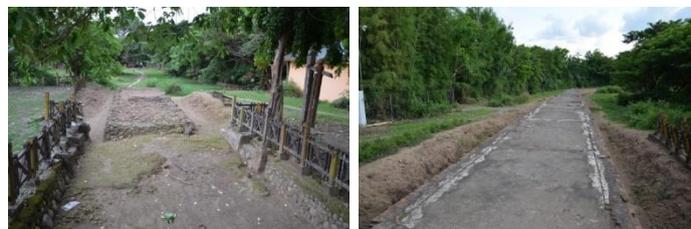
Gambar 8. Struktur dinding kuno Benteng Somba Opu sisi timur

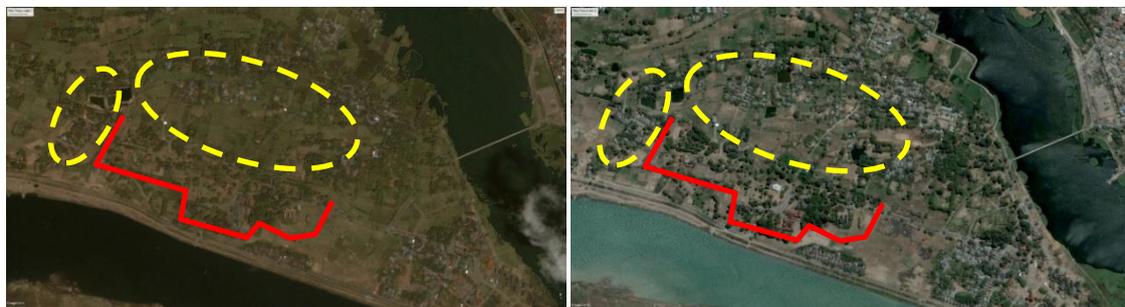
Gambar 9. Foto udara Kawasan Benteng Somba Opu dan sekitarnya tahun 2000 dan 2005

Kepemilikan tanah merupakan salah satu pertimbangan dalam penentuan zonasi sebuah kawasan dan berimplikasi pada pemanfaatan ruang. Dengan kepemilikan yang jelas maka pemanfaatan lahan dalam kawasan dapat direncanakan dan dikendalikan dengan baik. Perlindungan zona inti dan penyangga pada bagian utara dan barat penting untuk mendapat perhatian dari pemerintah terkait ancaman tekanan pembangunan dari masyarakat. Pembangunan oleh masyarakat bahkan dilakukan di lahan milik Pemerintah Provinsi Sulawesi Selatan. Perubahan fungsi lahan terjadi di dalam area zonasi Benteng Somba Opu terlihat pada pada gambar foto udara di bawah ini.

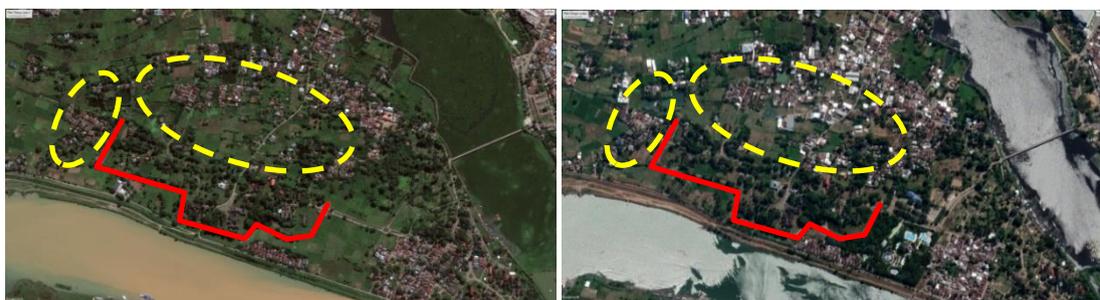
Gambar 10. Foto udara Kawasan Benteng Somba Opu dan sekitarnya tahun 2011 dan 2019

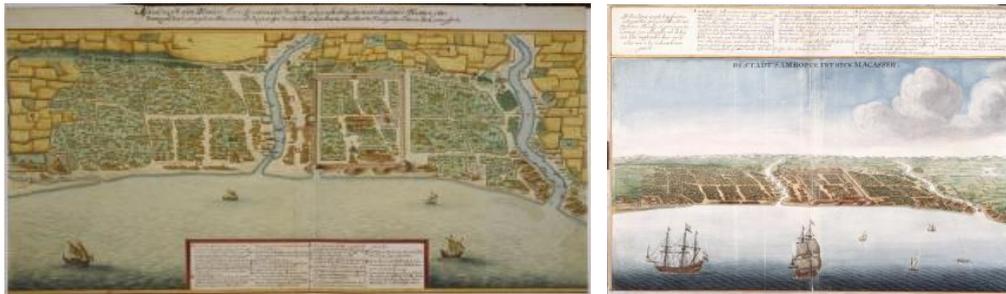
Gambar 11. Lukisan Benteng Somba Opu poin “1)” dan “2)”

Dari keseluruhan peta di atas memperlihatkan morfologi tapak BSO yang berbentuk persegi empat dan terdiri dari empat buah bastion pada sisi baratnya. Jika membandingkan morfologi ilustrasi peta tersebut ditemukan ketidaksesuaian dengan penentuan zonasi zona inti pada kajian zonasi kawasan BSO tahun 2011 dimana hanya memasukkan zona inti sampai dengan ujung bastion di sisi sudut utara dan mengambil alasan pola aliran air. Kondisi empirik dimana zona inti BSO yang saat ini yang hanya sebatas sisa 2 (dua) buah bastion harusnya diubah dengan memperluas ke arah utara dimana sangat dimungkinkan masih terdapatnya sisa-sisa dinding benteng yang masih terkubur. Pengamanan ini akan sangat sulit bila masyarakat secara pribadi maupun korporasi telah menduduki dan membangun pada area yang sebenarnya sangat perlu dilindungi.

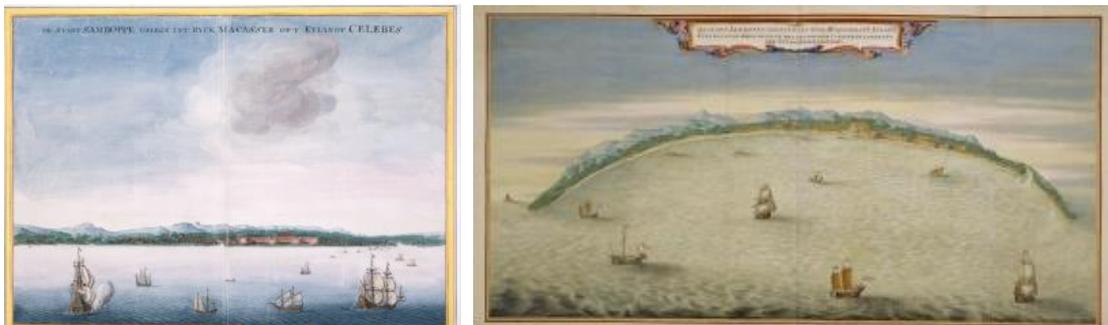
Gambar 12. Lukisan Benteng Somba Opu poin “3)” dan “4)”

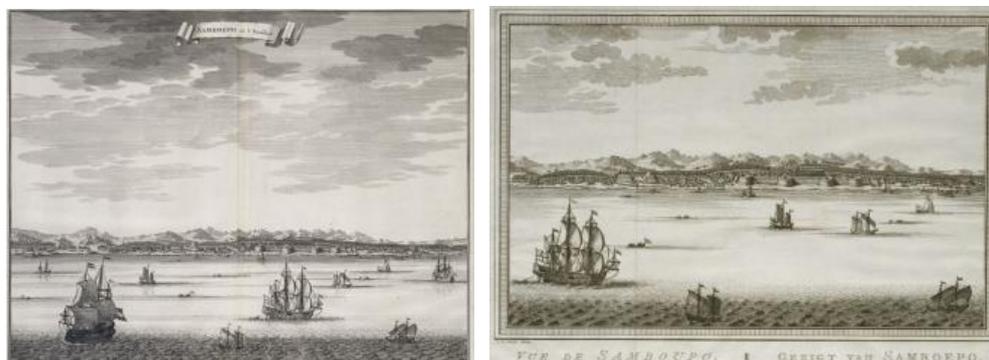
Gambar 13. Lukisan Benteng Somba Opu poin “5)” dan “6)”

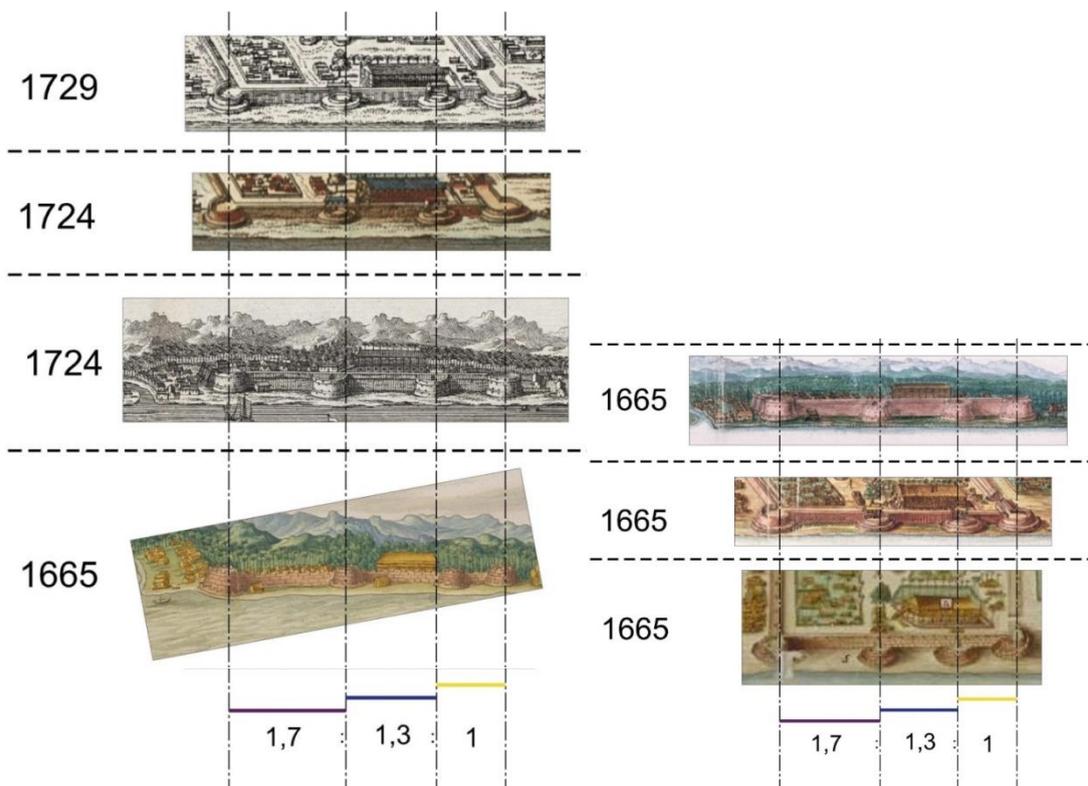
Gambar 14. Analisa perhitungan perbandingan jarak antar bastion antar lukisan kuno

Pada gambar 14 terlihat konfigurasi jarak antar bastion pada sisi dinding benteng sebelah barat dari titik sudut selatan ke sudut utara adalah 1 : 1,3 : 1,7. Perbandingan ini dapat menjadi referensi ilmiah dalam penentuan titik zona inti BSO. Dari hasil pengukuran lapangan, didapatkan ukuran dari konfigurasi di atas dimulai dari sisi selatan ke utara yaitu Bastion pertama ke bastion kedua berjarak 70 meter, bastion kedua ke bastion ketiga berjarak sekitar 91 meter, bastion ketiga ke bastion keempat berjarak sekitar 119 meter, sehingga jumlah panjang total dinding sisi barat sebesar kurang lebih 280 meter.

- Peninjauan zonasi BSO yang baru diharapkan dapat berdasarkan kajian yang mempertimbangkan interpretasi data sejarah dan kajian arkeologis.
- Penambahan zona inti ke arah sisi utara dengan melakukan interpretasi data sejarah dan pengkonfirmasi terhadap data peta eskavasi yang terlampir dalam disertasi Davis F. Bullbeck tahun 1992. Besaran perluasan ditemukan dengan perhitungan perbandingan jarak antar bastion yang terlukis dalam beberapa peta kuno sehingga didapatkan konfigurasi jarak antar bastion dari selatan ke utara yaitu bastion 1 ke bastion 2 sebesar 70 meter, bastion 2 ke bastion 3 sebesar 91 meter, bastion 3 ke bastion 4 sebesar 119 meter.

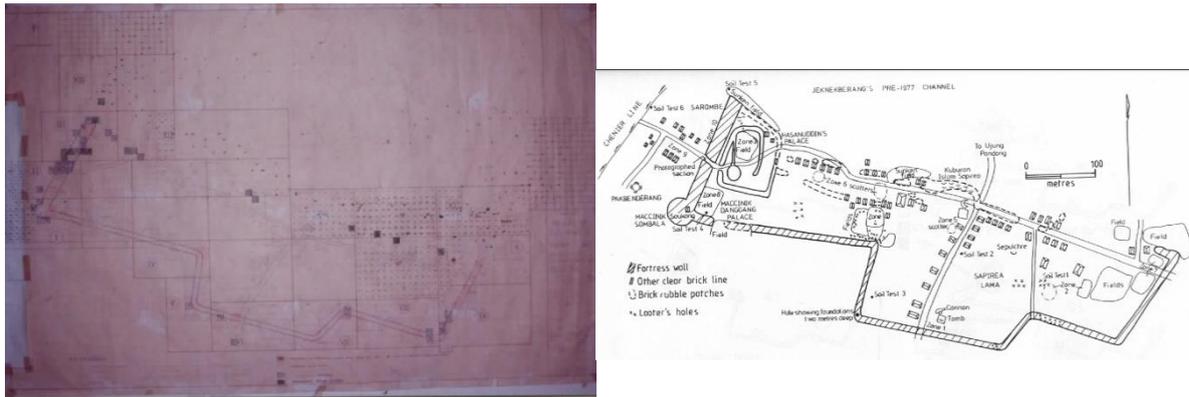
Gambar 15. Peta eskavasi Benteng Somba Opu dan sketsa peta struktur Benteng Somba Opu yang masih terlihat oleh Bullbeck tahun 1992

Francis David Bulbeck Bulbeck dalam disertasi doktoralnya berjudul *The Historical Archaeology of Gowa and Tallok, South Sulawesi, Indonesia*, tahun 1992 membahas tentang BSO pada Bab 11. Pada disertasi ini juga terlampir hasil temuan eskavasi BSO baik berupa temuan struktur maupun temuan lepas yang menunjukkan sisa-sisa struktur yang asli. Selain dari temuan struktur dan temuan lepas dinding BSO, Bulbeck menggambarkan pembagian zona yang

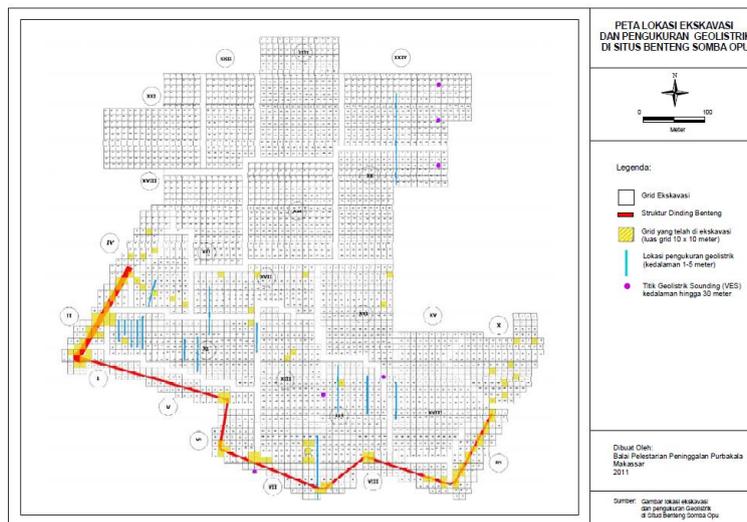
Selain disertasi Bulbeck tahun 1992, pada laporan kasjian zonasi Kawasan Cagar Budaya Benteng Somba Opu tahun, BPCB Sulawesi Selatan juga melampirkan peta hasil eskavasi dan pengukuran geolistrik pada kawasan tersebut. Pada peta eskavasi itu terlihat bahwa garis berwarna merah merupakan struktur dinding Benteng Somba Opu yang dapat ditemui dilapangan. Pada area berwarna kuning merupakan area grid yang telah diekavasi dan ditemukan objek-objek cagar budaya Benteng Somba Opu baik berupa temuan struktur maupun temuan lepas. Titik kuning ini memperlihatkan pola aksis yang searah dengan dinding benteng yang dapat terlihat secara kasat mata sehingga temuan ini dapat dijadikan dasar dalam penarikan garis zona inti.

Gambar 16. Peta lokasi eskavasi dan pengukuran geolistrik di situs Benteng Somba Opu

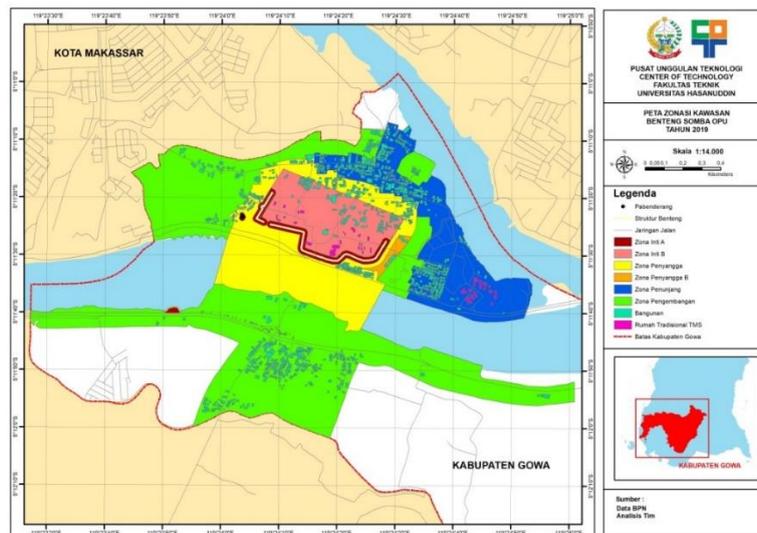
Zona inti pada kawasan cagar budaya Benteng Somba Opu terdiri dari dua yaitu zona inti A dan zona inti B. Zona inti A adalah zona cagar budaya yang terpenting karena di sinilah terdapat struktur Benteng Somba Opu yang masih dapat diamati hingga saat ini. Besaran jarak pada Zona A yaitu jarak aman dari sisi luar dan dalam struktur benteng tetap mengikuti ukuran barrier pada kajian zonasi Benteng Somba Opu tahun 2011 yaitu 25 meter. Pada zona inti B merupakan area inti dan terpenting selain dari area tinggalan dinding kuno Benteng Somba Opu yang dapat dilihat secara kasat mata tapi diyakini masih menjadi area *innercouth* dari Benteng Somba Opu di zaman Kerajaan Gowa. Area ini merupakan area dalam Kota Kuno Benteng Somba yang dimana pada saat kejayaan masa lampau Kerajaan Gowa terdapat beberapa bangunan yang bernilai tinggi seperti Istana Raja Gowa, Istana kediaman Raja Tua, gudang penyimpanan barang kerajaan, masjid kerajaan, bangunan perusahaan Portugis, perusahaan orang Gujarat, pedagang Inggris, los pedagang Denmark yang sebelumnya ditempati pedagang Belanda. Perluasan zona inti B ini meluas pada sisi utara dikarenakan interpretasi data sejarah dan temuan arkeologis yang diulas pada poin 3.4 di atas. Besaran area zona inti B adalah 19,11 Ha. Perluasan zona inti berarti membutuhkan penyesuaian zona lainnya, lebih terkhusus kepada zona penyangga sehingga zona ini juga menjadi zona perlindungan bagi zona inti terhadap kemungkinan tekanan pembangunan yang ditandai dengan perubahan pemanfaatan lahan disekitarnya.

Gambar 19. Rekomendasi review peta zonasi kawasan cagar budaya Benteng Somba Opu
